White Etching Cracks

**Positionspapier
der Gesellschaft für Tribologie e.V.**

Schadensbilder, Entstehungshypothesen,
Einflussfaktoren, Risikoabschätzung und
Handlungsempfehlungen

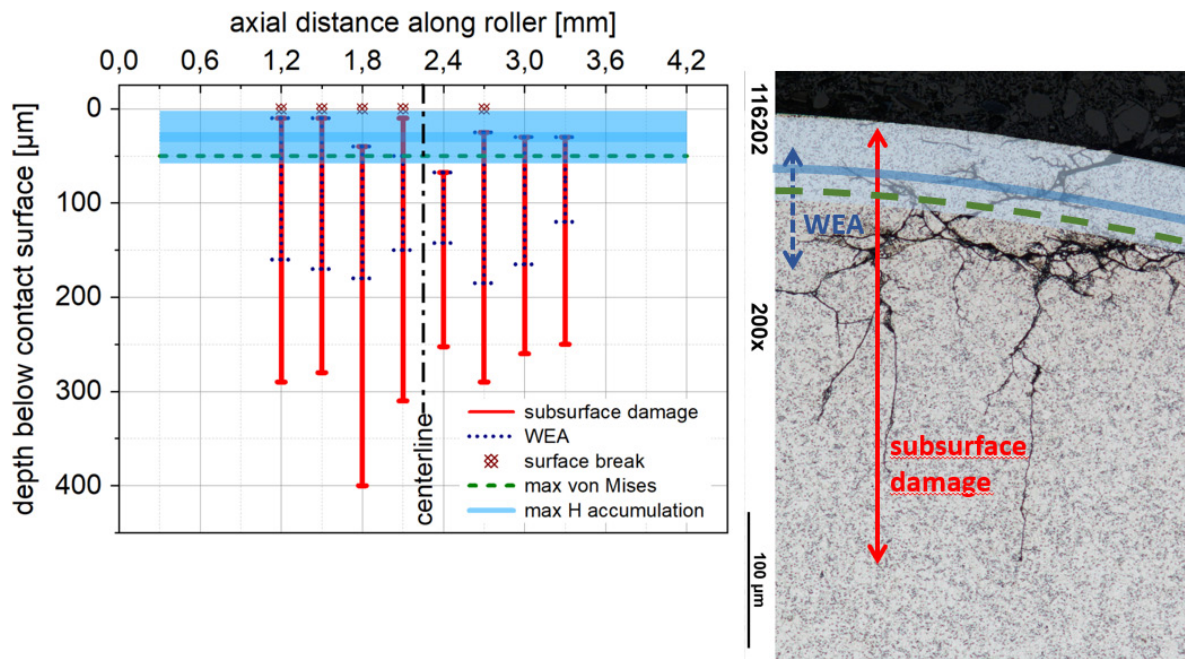
WEC können grundsätzlich unterhalb der Oberfläche in Stahlwälzlagern entstehen. Typischerweise fällt der Ursprung der beobachteten Risse etwa mit dem Maximum der Beanspruchung gemäß der Hertzschen Theorie zusammen. Dieser Bereich ist gleichzeitig ein Ort hoher potenzieller Wasserstoffkonzentration (s. Abb. 3.1) (vgl. Kap.3.3).

Abb. 3.1: Links: Verteilung von WEC-Schäden unter der Oberfläche in axialer Richtung (Khader et al. 2019) (subsurface damage: Risslängen; WEA: Bereich mit weißer Anätzung der Risse; surface break: Oberflächen-schaden; max von Mises: Bereich der maximalen Vgl-Spannung; max H accumulation: Bereich der maximalen Wasserstoffakkumulation) – Rechts: Schliffbild der Sektion einer Zylinderrolle (s. Abb. 2.3)

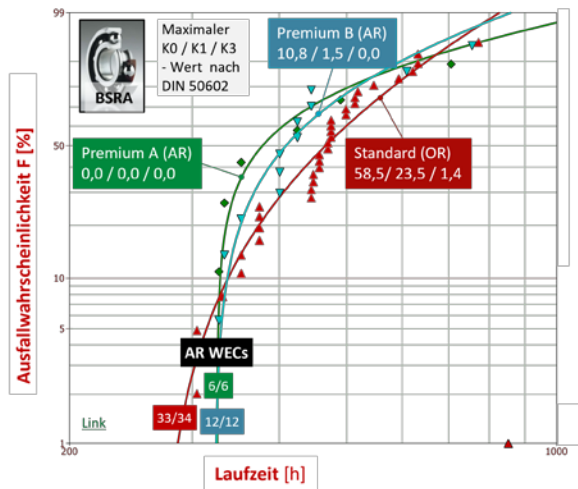
Unter Wälzbeanspruchung bilden sich bei reiner Ermüdung und bei WEC-Risse an Einschlüssen und Ausscheidungen unter der Oberfläche. Bei der Stahlreinheit werden Makroeinschlüsse (> ca. 250 µm) und Mikroinschlüsse (ca. 15 µm bis ca. 250 µm) betrachtet. Im Fall von WEC liegt der relevante Bereich für Einschlüsse und Ausscheidungen unter ca. 50 µm (z.B. MnS (Bruce 2016), (Gould et al. 2017a)(Holweger et al. 2015), und damit im Bereich der natürlich vorhandenen Gefügebestandteile. Derartige Einschlüsse oder Ausscheidungen sind auch in hochreinen Stählen immer vorhanden, so dass eine sehr hohe technische Stahlreinheit die WEC-Bildung nicht verhindern kann.

Abb. 3.2: Einfluss der Stahlreinheit auf die Ausfallwahrscheinlichkeit eines Kugellagers im WEC Test (Loos et al. 2019a)

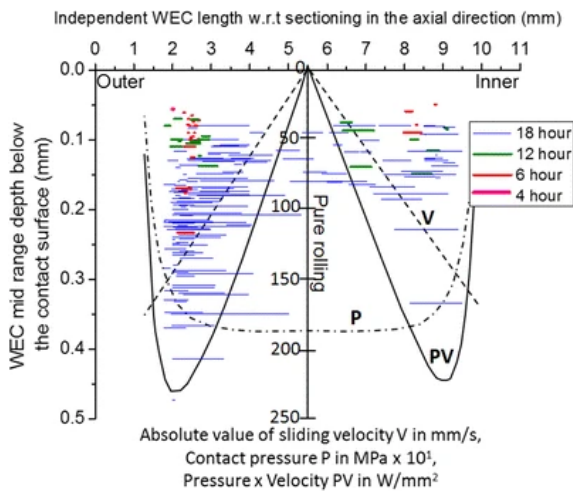
Abb. 4.5: The Evolution of White Etching Cracks (WEC) in Rolling Contact Fatigue-Tested 100Cr6 Steel Cylindrical Roller Thrust Bearings (CRTBs). (Richardson et al. 2018b)

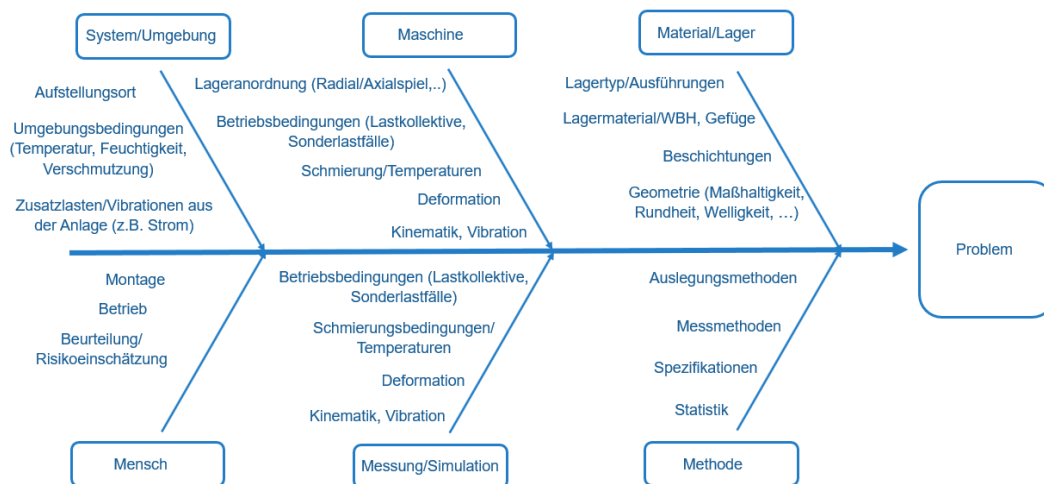
Abb. 5.2: „Allgemeines Fishbone“ zu Bauteil—Schäden (WBH – Wärmebehandlung)

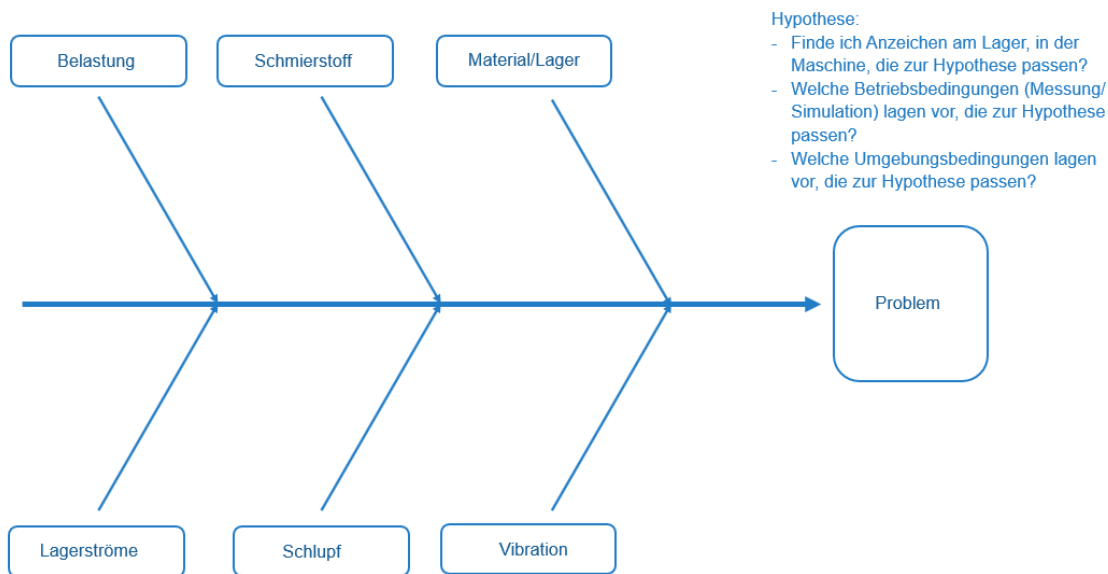
Abb. 5.3: „WEC Fishbone“ (Blaupause)
